Godstog kvaser godstog på Støvring Station 1931

Skrevet af Niels Nørgaard Nielsen

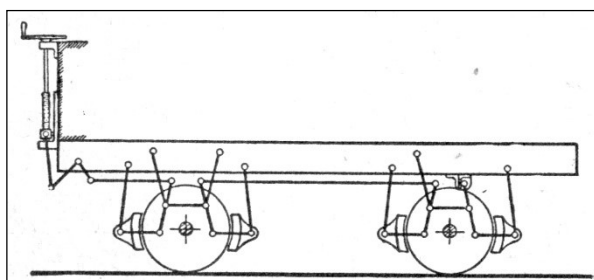
Skruebremsernes funktion. Når der blev givet signal, skulle der skrues på svinget til venstre, hvilket aktiverede bremserne

ren med fløjten gav signal til folkene i bremsehusene, at der skulle bremses. Dette skete ved manuelt at skrue bremserne i bund med håndsvinget, som vist på illustrationen. Reglen var, at der skulle være bremse på en syvendedel af vognakslerne. Da dette tog havde i alt 56 vognaksler, skulle der bremses på otte aksler. Der var bremsebetjening på de toakslede vogne nr. 6 og nr. 16 og samt den fireakslede vogn nr. 27 regnet fra lokomotivet. Efterfølgende konstateredes, at reglerne var opfyldt, forudsat at toget ikke kørte hurtigere end det tilladte. Alle bremserne, inklusiv lokomotivets egne, havde så vidt man efterfølgende kunne konstatere virket efter hensigten.

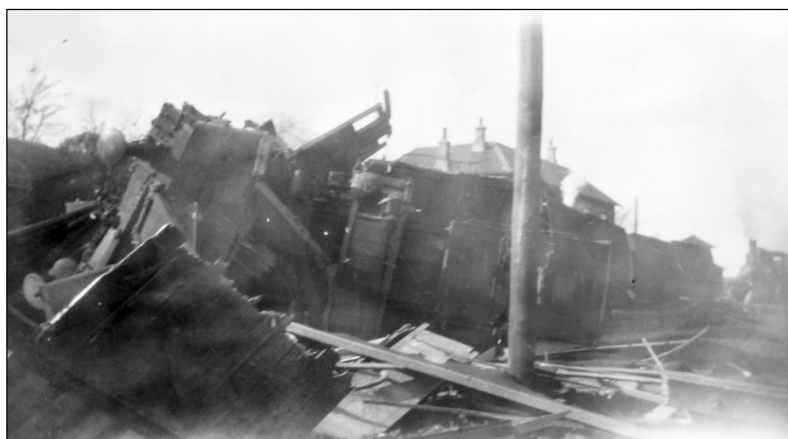
De væltede og knuste vogne på hovedsporet. Lokomotivet til højre er hjælpetoget fra Aalborg. Læge Arne Hjort kom snart på stedet og tog de billeder, der illustrerer denne artikel

Med et vældigt brag tørnede særtoget, hvis fart stadig var 10 og snarere 15 km/t, ind i det holdende tog, hvis elleve bageste vogne det i et nu fejede til side, hvorefter maskinen løb af sporet med den bageste af de påkørte vogn hængende på skorstenen. De andre vogne var væltet ind over hovedsporet. Nogle stykker lå helt på siden, andre med hjulene i vejret, mens fire var fuldstændig splintret til pindebrænde og filtret sammen i en mægtig dyng af jern og træ. Flere steder var alle sveller revet op, og skinnerne var dermed underminerede.

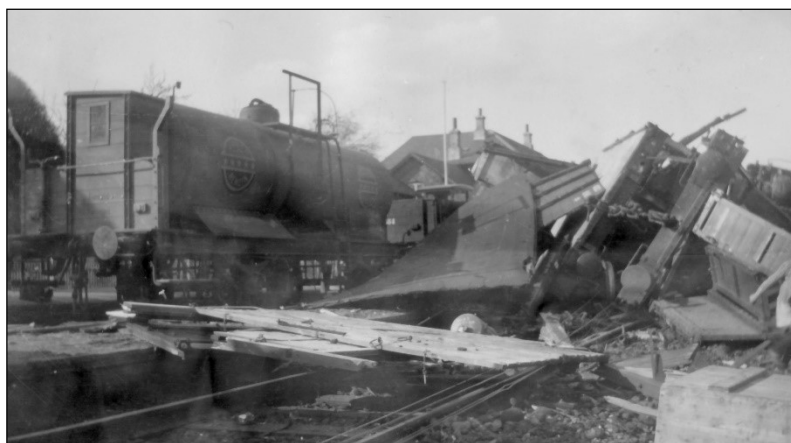
På tankvognen til venstre ses bremsehuse

På det tog, der holdt på perronen, var der som normen foreskrev bremsebetjening på en del af vognene, og blandt de vogne, der blev totalt knust, var to med bremsehuse. Det personale, der betjente bremsene, havde imidlertid netop forladt deres plads i bremsehuse for at være behjælpelig med noget gods. Havde de været på deres plads, ville de uvægerligt være blevet dræbt. Der kunne

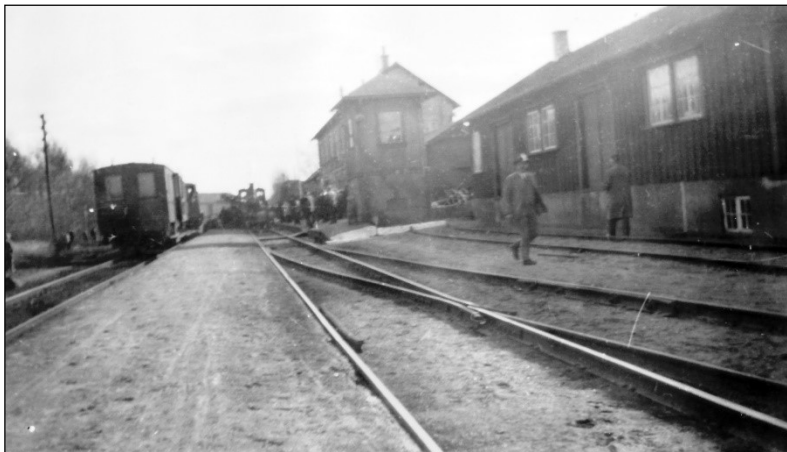
Hjælpetogene fra Aalborg og Randers var kommet til stede med rigeligt mandskab, 50 til 60 mand, der under maskiningeniør Mansa og maskinbestyrer Dorphs ledelse gik i gang med at rydde sporene, hvad hurtigt viste sig at være et meget vanskeligt stykke arbejde. Den forreste del af det påkørte tog, der ingen skade havde taget, blev snart transporteret videre af et lokomotiv udsendt fra Aalborg, mens den sidste ubeskadigede del af særtoget var blevet bragt syd på til Hobro. Men på vigesporret stod stadig det havarerede lokomotiv med et par påhængende vogne, mens hovedsporet var fuldstændig blokeret af de splintrede vogne.

Lokomotivet holder stadig på stationens vigespor, mens hjælpetoget fra Aalborg er kørt frem til de væltede godsvogne på hovedsporet

Noget mere besværligt var det med rydning af hovedsporet, hvor det krævede betydeligt arbejde blot at rykke en eneste vogn en tomme. Vognene lå i et syndigt roderi, men ved hjælp af tove, hejseværk og alt hvad dertil hørte, lykkedes det at fjerne den ene vogn efter den anden.

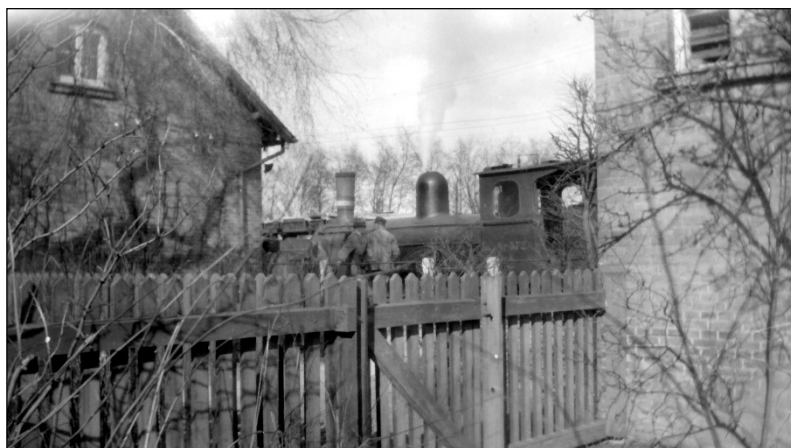
Lokomotivfører Røgilds var efterfølgende noget chokeret og følte sig træt og var sikkert noget forvirret efter dagens voldsomme begivenheder og tog helst plads på sin maskine, der stadig stod og hvæsende damp ud. Han ønskede ikke at udtale sig om årsagerne til journalister eller andre, før han havde indgivet rapport til distriktet, men han antydede dog, at han kunne tænke sig, at det forældede bremsesystem som stadig benyttedes i godstog, havde en væsentlig andel. Det var et spørgsmål, som man gentagne gange havde drøftet inden for lokomotivførerorganisationen, idet man hævdede, at skrubremserne ikke var tilstrækkelige til, at en lokomotivfører kunne styre sit tog. Havde de pågældende godsvogne haft vakuumbremser, som i øvrigt havde været standard i persontog siden begyndelsen af 1900-tallet, ville uheldet aldrig være sket, mente han. Hertil kom så yderligere, at lokomotivet ikke var en godstogsmaskine, men en hurtigtkørende K-persontogsmaskine, som om morgenen var blevet benyttet til at køre et eksprestog fra Aalborg til Randers, og som i øvrigt var den type, der anvendtes i nordenfjords hurtigtog. Det var efter Røgilds opfattelse vanskelig at standse, når togets vogne ikke var udstyret med vakuumbremser.

Lokomotivet Litra K 572 holder stadig på stationen med dampen oppe
