Hestegang - en næsten glemt ”kraftmaskine”

Skrevet af Niels Nørgaard Nielsen

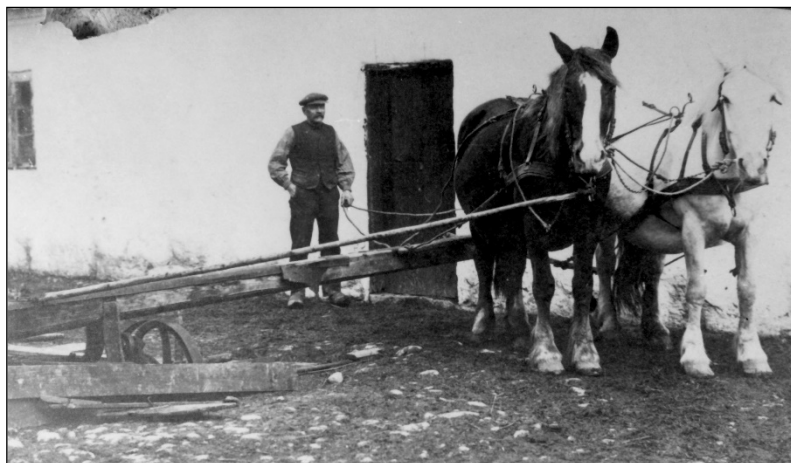
Hestegang på Ottogården i Torsted ca. 1920. Søren eller Kristian Andersen styrer den mørke hoppe ”Frk. Sloth”, og den hvide ”Dalgård”

Den her viste type af hestegang var den mest udbredte, en såkaldt trækkehestegang, hvor modstykket var en trædehestegang, der fungerede noget i stil med et løbebånd i et motionscenter. Ved en trækkehestegang gik hesten i cirkel udenom hestegangen, hvortil den var fortøjet via en bom. I hestegangens indre fandtes en tandhjulsmechanisme, ved hjælp af hvilken hestens kraft overførtes via en aksel til det aktuelle redskab.

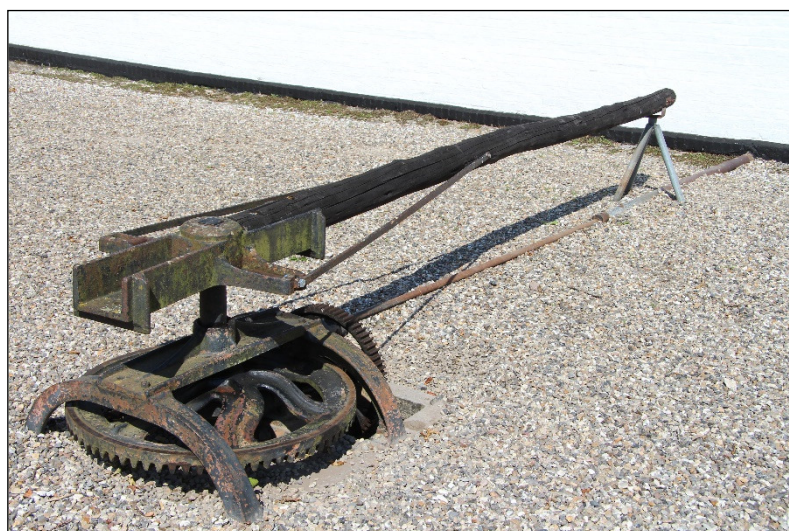
Hestegang på Hessel - her er det vist længe siden kommunens tilsynsførende har været på inspektion, idet det ses, at al afskærmning mangler

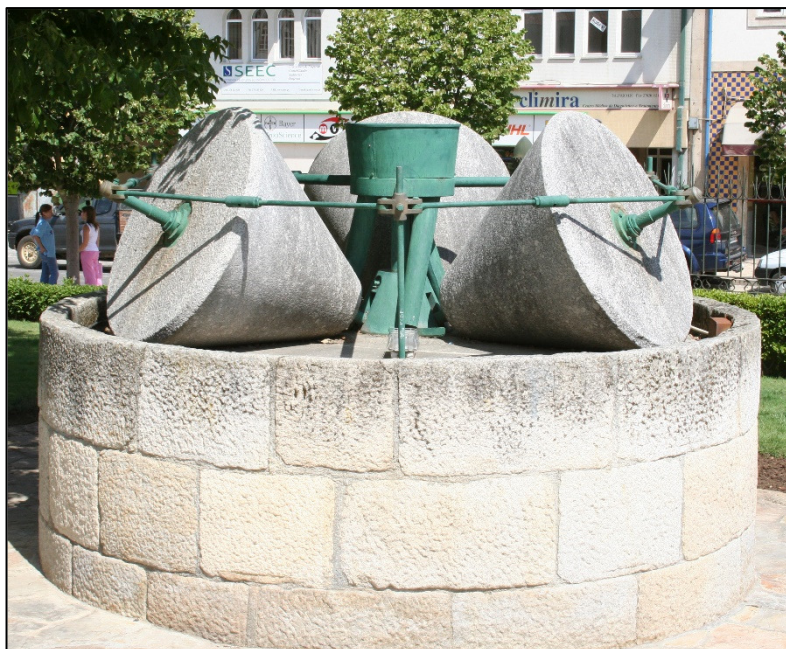
Olivenpresser, set i den portugisiske by Mirandela

Samme princip bruges til presning af oliven. Her en presser fra Portugal.
