Godstog kvaser godstog på Støvring Station 1931

Skrevet af Niels Nørgaard Nielsen

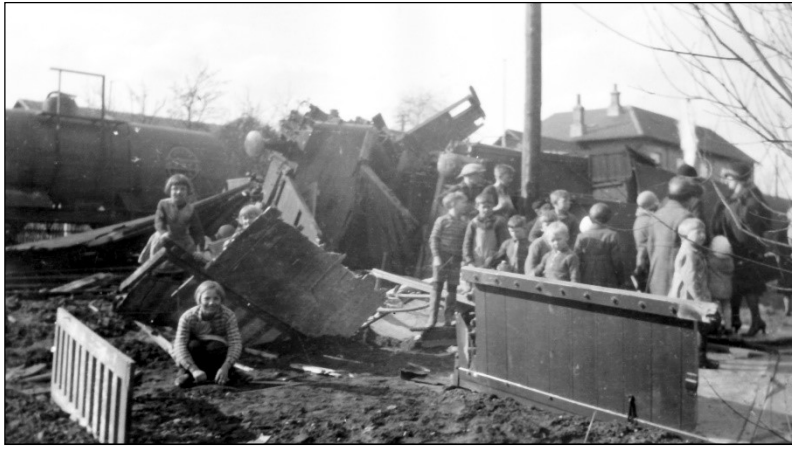
Flere af de knuste vogne var mast fuldstændig til pindebrænde. Rejsegods og stykgods lå ødelagt og spredt på banestrækningen. Stumper af togmateriel var røget helt op på perronen, og vinen fra nogle knuste vinkasser drev i stride strømme hen ad banelegemet. Lokomotivfører Røgilds fra særtoget sad i første omgang fast halvvejs inde i førerhuset uden at kunne komme ud. Det varede dog ikke så længe, inden han blev befriet.

Rygtet om sammenstødet havde snart bredt sig over hele Støvring, og mange nysgerrige ilede til for at se til
